MADISON Wannen-Vierlochbatterie für Wannenrand- bzw. Fliesenrandmontage - Messing gebürstet (23kt Gold)

27 502 360

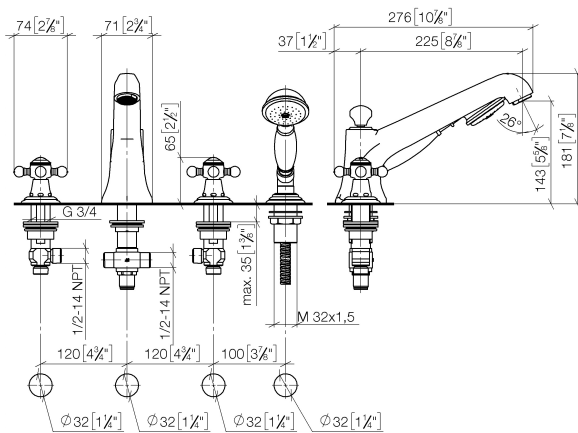
27 502 360
mm [inches]

- Auslauf: runder luftangereicherter Strahl
- Durchfluss Auslauf max. 23 l/min
- Handbrause: COMPACT RAIN, Durchfluss max. 6,8 l/min (bei 3 Bar)
- Schlauchbrausegarnitur mit Antikalk-System
- Ausladung 225 mm
- automatische Umstellung Wanne/Brause
- Armaturenhöhe 185 mm
- Höhe bis Luftsprudler 140 mm
- Bohrungsdurchmesser Seitenventil 32 mm
- Bohrungsdurchmesser Auslauf 32 mm
- Bohrungsdurchmesser Schlauchbrausegarnitur 32 mm
- Rosette für Schlauchbrausegarnitur Ø 55 mm
- Rosette für Seitenventil Ø 55 mm
- Metallbrauseschlauch 1750 mm mit integriertem Verdrehschutz

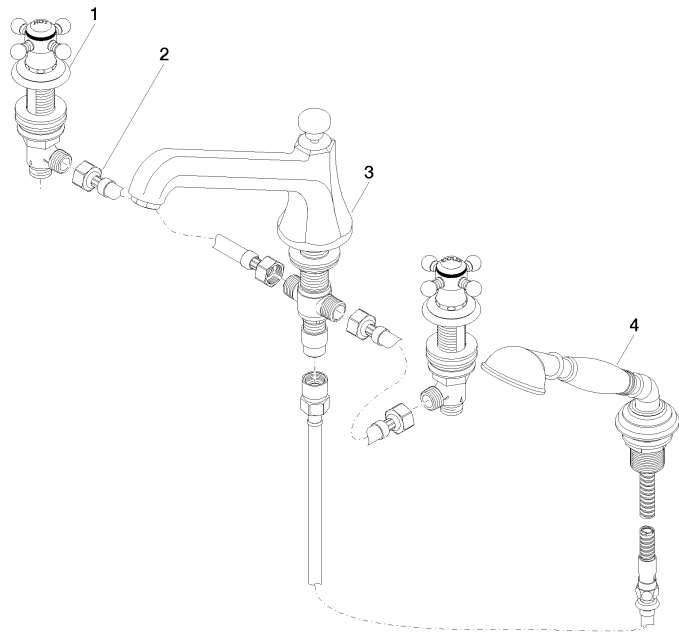
Ersatzteilstückliste

Nr.	Artikelnummer	Benennung	Verbaumenge	Lieferzeit
1	20 000 360-28	MADISON Seitenventil rechtsschließend kalt oder warm - Messing gebürstet (23kt Gold)	2	-
Ersatzteil nicht mehr bestellbar, bitte bestellen Sie den Nachfolgeartikel				
2	12 502 970 90	Druckschlauch 1/2" x 1/2" x 400 mm -	2	2
3	13 502 380-28	Auslauf	1	-
Ersatzteil nicht mehr bestellbar, bitte bestellen Sie den Nachfolgeartikel				
4	27 703 360-28	MADISON Schlauchbrausegarnitur für Wannenrand- bzw. Fliesenrandmontage - Messing gebürstet (23kt Gold)	1	-
Ersatzteil nicht mehr bestellbar, bitte bestellen Sie den Nachfolgeartikel
