Mitigeur thermostatique de douche Pour montage mural - Dark Brass brossé

34 445 979 Version du produit de 01/06/2025

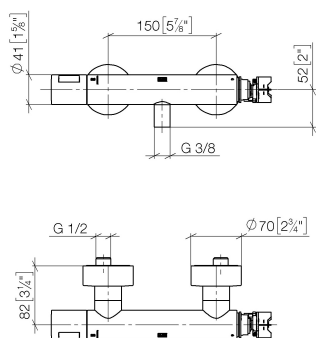
mm [inches]

- sans réglage du débit
- avec la fonction FlowReduce
- rosaces coulissantes Ø 70 mm
- sortie douche 3/8"
- raccord 1/2"
- calibre de percement 150 mm ± 13 mm

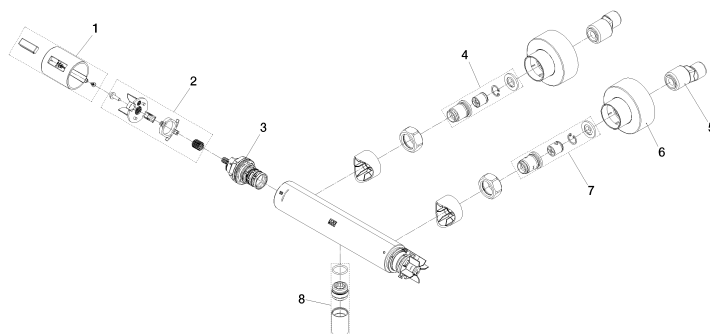
Liste des pièces de rechange

N°	Article Numéro	Désignation	Fréquence de montage	Délai de livraison
1	90 17 33 030 01-39	poignée	1,00	-
La pièce de rechange ne peut plus être commandée, veuillez commander l'article de remplacement				
6	90 31 20 057 00-39	rosace	1,00	-
La pièce de rechange ne peut plus être commandée, veuillez commander l'article de remplacement				
3	90 15 02 071 00 90	tête céramique	1,00	-
La pièce de rechange ne peut plus être commandée, veuillez commander l'article de remplacement				
5	04 11 04 030 00 90	raccord	1,00	2
4	90 31 20 530 00 90	limiteur de débit	1,00	-
La pièce de rechange ne peut plus être commandée, veuillez commander l'article de remplacement				
8	90 21 02 069 01-39	hotte	1,00	-
La pièce de rechange ne peut plus être commandée, veuillez commander l'article de remplacement				
2	90 12 12 072 00 90	prise	1,00	-
La pièce de rechange ne peut plus être commandée, veuillez commander l'article de remplacement

7	90 31 20 540 00 90	limiteur de débit	1,00	-
La pièce de rechange ne peut plus être commandée, veuillez commander l'article de remplacement
