**MADISON Ducha lateral de masaje articulada sin regulación de caudal  
FlowReduce - Cromo**

28 518 360

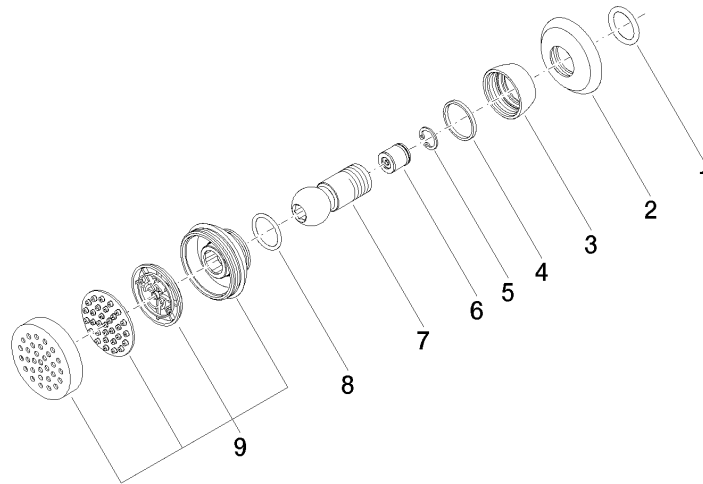
28 518 360

### Lista de piezas de recambios

N°	Número de artículo	Denominación	Cantidad de montaje	Plazo de entrega
1	90 14 10 026 00 90	sello	1	2
2	09 27 35 003-00	roseta	1	10
3	09 23 30 027-00	tuerca	1	10
4	09 14 15 010 90	anillo	1	2
5	09 16 01 014 90	anillo	1	2
6	09 23 01 048 90	inhibidor de reflujo	1	2
7	09 21 40 016-00	racor	1	10
8	09 14 10 015 90	sello	1	2
9	90 12 05 028 00-00	carcasa ( totalmente )	1	10
