**MADISON Ducha lateral de masaje articulada sin regulación de caudal
FlowReduce - Cromo**

28 518 360

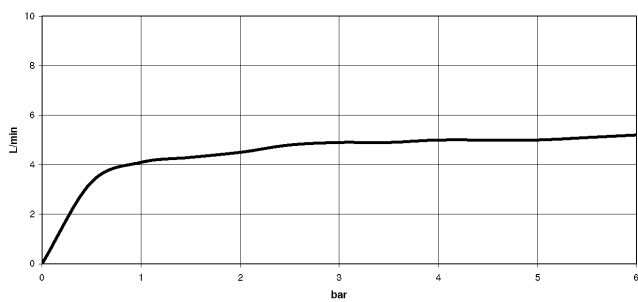
Diagrama de flujo

- Alcahofa de ducha Ø 55mm
- Articulación esférica giratoria 25° (en todas las direcciones)
- Chorro efecto lluvia
- Roseta Ø 55 mm
- Racor 1/2"
- Caudal máx. 5 l/min
- Este producto puede ayudar a un edificio a cumplir con los requisitos de los sistemas de certificación ecológica de edificios: LEED®, BREEAM®, DGNB
