Ducha lateral de masaje articulada sin regulación de caudal FlowReduce - Cromo

IMO

28 518 782

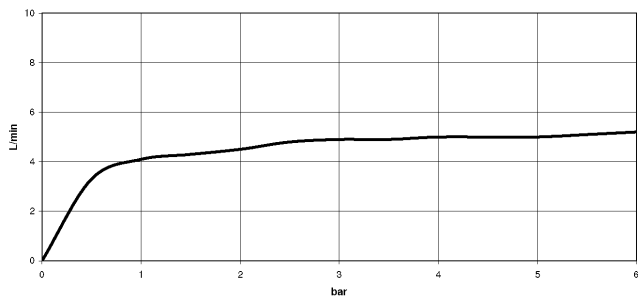
Diagrama de flujo

- Alcahofa de ducha Ø 55mm
- Articulación esférica giratoria 25° (en todas las direcciones)
- Chorro efecto lluvia
- Sistema antical
- Roseta 60 x 60 mm
- Racor 1/2"
- Caudal máx. 5 l/min
- Este producto puede ayudar a un edificio a cumplir con los requisitos de los sistemas de certificación ecológica de edificios: LEED®, BREEAM®, DGNB

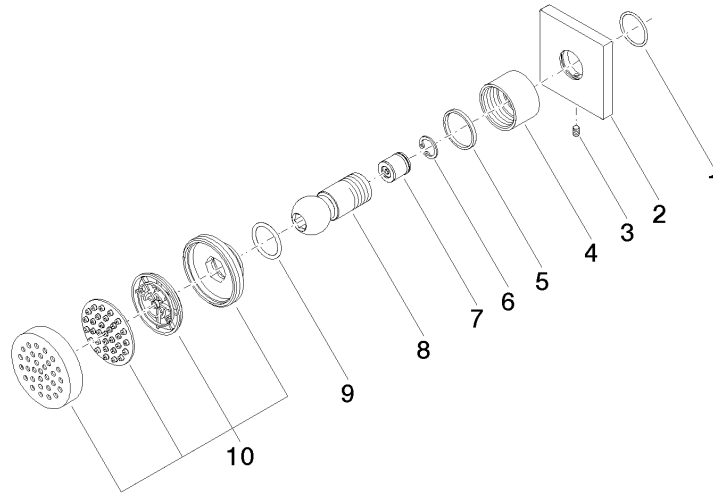
28 518 782

Lista de piezas de recambios

N°	Número de artículo	Denominación	Cantidad de montaje	Plazo de entrega
1	09 14 10 098 90	sello	1	2
2	09 27 98 003-00	roseta	1	10
3	09 31 11 048 90	varilla	1	2
4	09 23 30 026-00	tuerca	1	10
5	09 14 15 010 90	anillo	1	2
6	09 16 01 014 90	anillo	1	2
7	09 23 01 048 90	inhibidor de reflujo	1	2
8	09 21 40 016-00	racor	1	10
9	09 14 10 015 90	sello	1	2
10	90 12 05 027 00-00	carcasa (totalmente)	1	10
