**Ducha lateral de masaje articulada sin regulación de caudal FlowReduce -  
Latón (Oro 23k)**

TARA

28 518 979

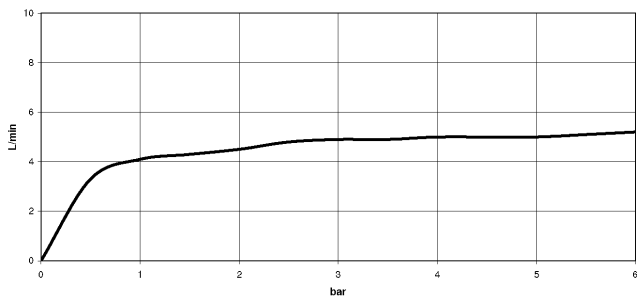
Diagrama de flujo

- Alcachofa de ducha Ø 55mm
- Articulación esférica giratoria 25° (en todas las direcciones)
- HORIZONTAL RAIN, caudal máx. 5 l/min (a 3 bares)
- Con sistema antical
- Roseta Ø 55 mm
- Racor 1/2"
- Este producto puede ayudar a un edificio a cumplir con los requisitos de los sistemas de certificación ecológica de edificios: LEED®, BREEAM®, DGNB

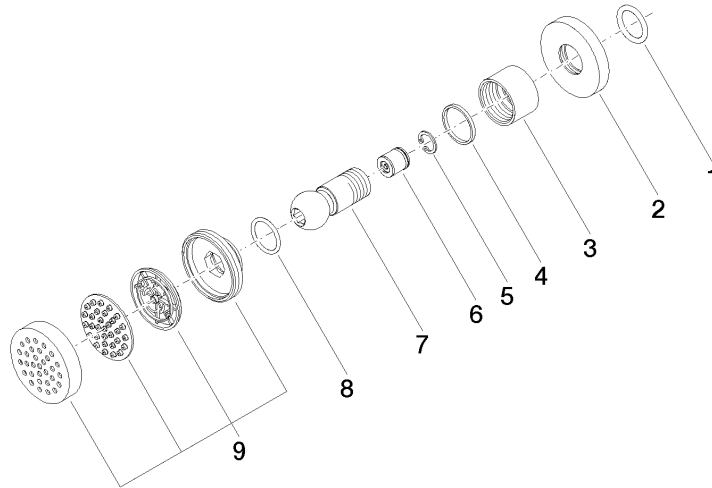
**Lista de piezas de recambios**

N°	Número de artículo	Denominación	Cantidad de montaje	Plazo de entrega
1	90 14 10 026 00 90	sello	1	2
2	09 27 22 019-09	092722019-09	1	60
3	09 23 30 026-09	tuerca	1	40
4	09 14 15 010 90	anillo	1	2
5	09 16 01 014 90	anillo	1	2
6	09 23 01 048 90	inhibidor de reflujo	1	2
7	09 21 40 016-09	racor	1	40
8	09 14 10 015 90	sello	1	2
9	90 12 05 027 00-09	carcasa ( totalmente )	1	-
