Ducha lateral de masaje articulada sin regulación de caudal FlowReduce - Oro claro cepillado

TARA

28 518 979

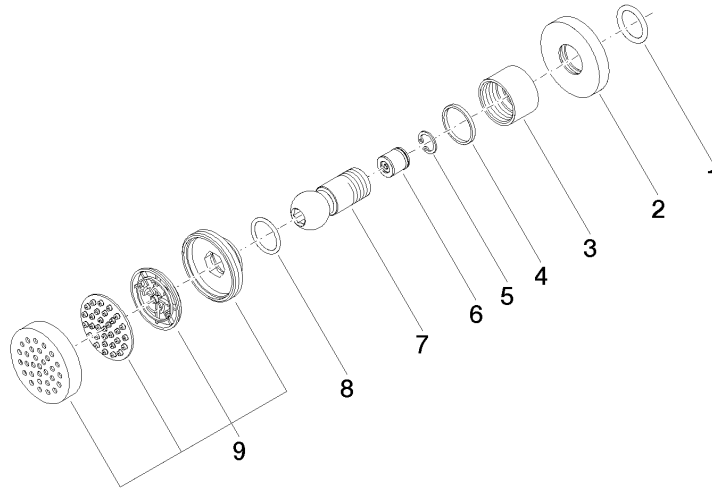
Lista de piezas de recambios

N°	Número de artículo	Denominación	Cantidad de montaje	Plazo de entrega
1	90 14 10 026 00 90	sello	1	2
2	09 27 22 019-27	roseta	1	60
3	09 23 30 026-27	tuerca	1	60
4	09 14 15 010 90	anillo	1	2
5	09 16 01 014 90	anillo	1	2
6	09 23 01 048 90	inhibidor de reflujo	1	2
7	09 21 40 016-27	racor	1	60
8	09 14 10 015 90	sello	1	2
9	90 12 05 027 00-27	carcasa (totalmente)	1	30
