MADISON Ducha lateral de masaje articulada sin regulación de caudal

FlowReduce - Cromo

28 518 360

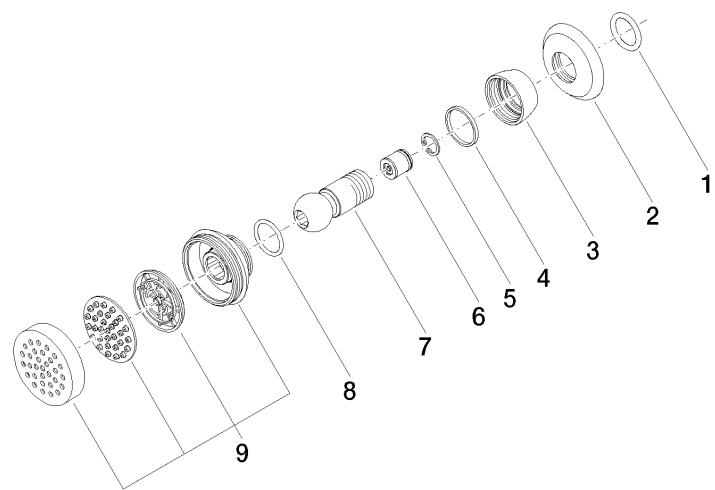
28 518 360

Lista de piezas de recambios

Nº	Número de artículo	Denominación	Cantidad de montaje	Plazo de entrega
1	90 14 10 026 00 90	sello	1	2
2	09 27 35 003-00	roseta	1	10
3	09 23 30 027-00	tuerca	1	10
4	09 14 15 010 90	anillo	1	2
5	09 16 01 014 90	anillo	1	2
6	09 23 01 048 90	inhibidor de reflujo	1	2
7	09 21 40 016-00	racor	1	10
8	09 14 10 015 90	sello	1	2
9	90 12 05 028 00-00	carcasa ( totalmente )	1	10
