MADISON Ducha lateral de masaje articulada sin regulación de caudal

FlowReduce - Latón cepillado (Oro 23k)

28 518 360

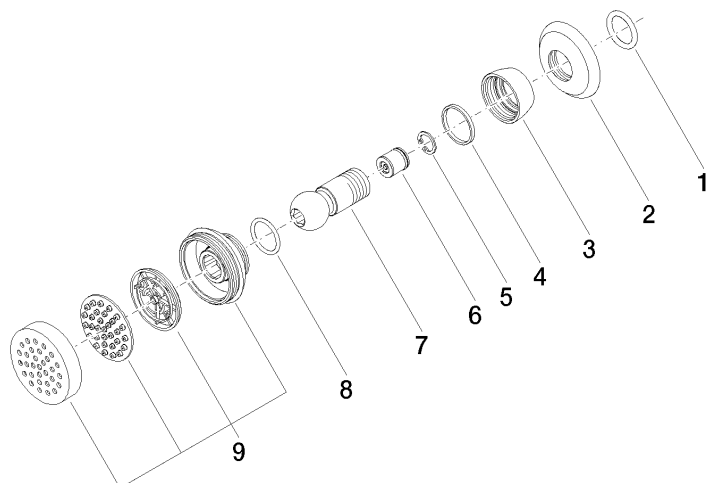
Lista de piezas de recambios
