Ducha lateral de masaje articulada sin regulación de caudal FlowReduce - Cromo

IMO

28 518 782

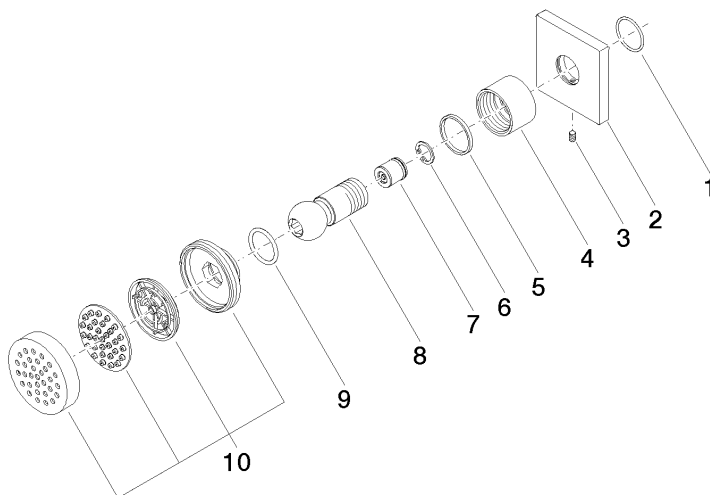
Lista de piezas de recambios

Nº	Número de artículo	Denominación	Cantidad de montaje	Plazo de entrega
	09 14 10 098 90	sello	10	2
