Ducha lateral de masaje articulada sin regulación de caudal FlowReduce - Platino cepillado

IMO

28 518 782

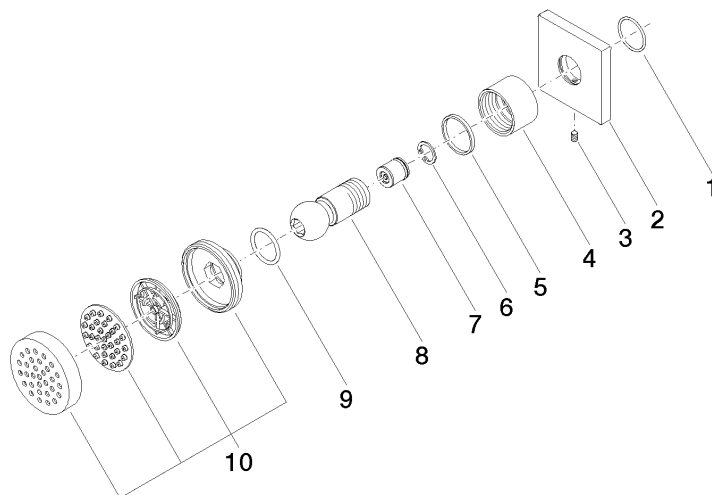
Lista de piezas de recambios

Nº	Número de artículo	Denominación	Cantidad de montaje	Plazo de entrega
	09 14 10 098 90	sello	10	2
