Ducha lateral de masaje articulada sin regulación de caudal FlowReduce - Champagne cepillado (Oro 22k)

IMO

28 518 782

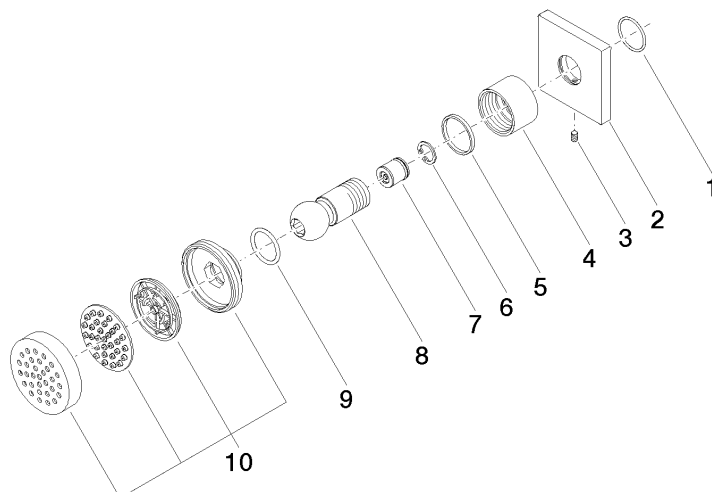
Lista de piezas de recambios

Nº	Número de artículo	Denominación	Cantidad de montaje	Plazo de entrega
	09 14 10 098 90	sello	10	2
