Ducha lateral de masaje articulada sin regulación de caudal FlowReduce - Cromo cepillado

IMO

28 518 782

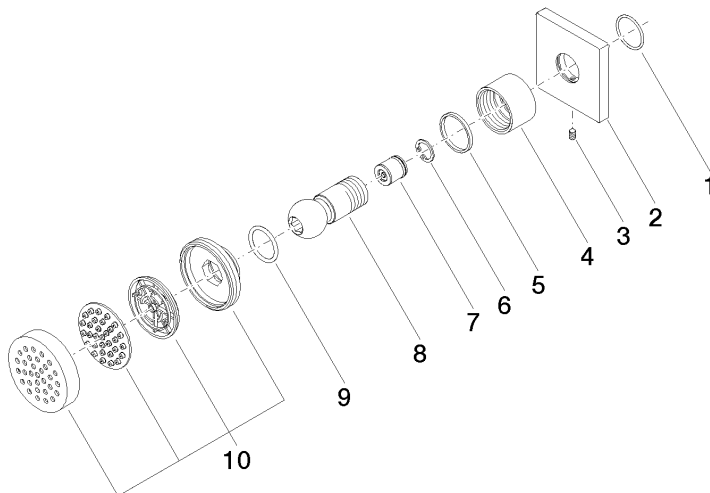
Lista de piezas de recambios

Nº	Número de artículo	Denominación	Cantidad de montaje	Plazo de entrega
	09 14 10 098 90	sello	10	2
