Ducha lateral de masaje articulada sin regulación de caudal FlowReduce -  
Latón (Oro 23k)

TARA

28 518 979

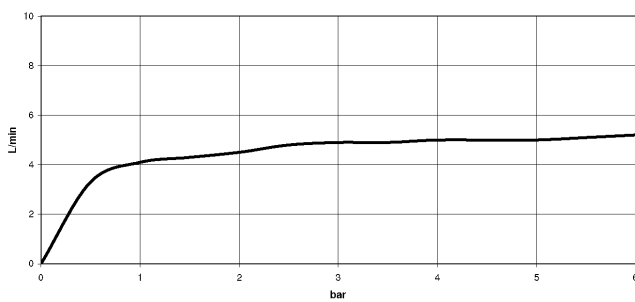
Diagrama de flujo

- Alcachofa de ducha Ø 55mm
- Articulación esférica giratoria 25° (en todas las direcciones)
- HORIZONTAL RAIN, caudal máx. 5 l/min (a 3 bares)
- Con sistema antical
- Roseta Ø 55 mm
- Racor 1/2"
- Este producto puede ayudar a un edificio a cumplir con los requisitos de los sistemas de certificación ecológica de edificios: LEED®, BREEAM®, DGNB

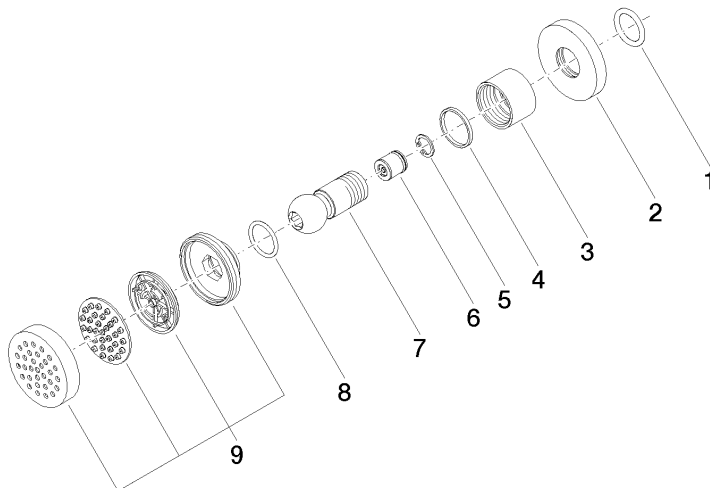
Lista de piezas de recambios

Nº	Número de artículo	Denominación	Cantidad de montaje	Plazo de entrega
	90 14 10 026 00 90	sello	9	2
