Ducha lateral de masaje articulada sin regulación de caudal FlowReduce -  
Latón cepillado (Oro 23k)

TARA

28 518 979

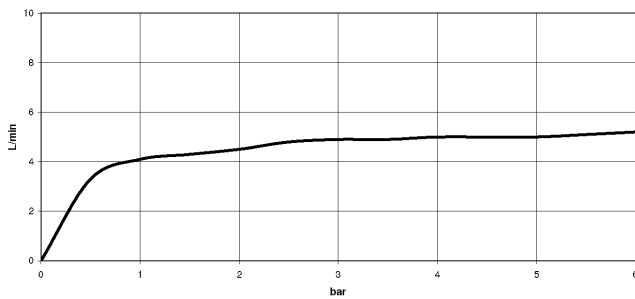
## Diagrama de flujo

- Alcahocha de ducha Ø 55mm
- Articulación esférica giratoria 25° (en todas las direcciones)
- HORIZONTAL RAIN, caudal máx. 5 l/min (a 3 bares)
- Con sistema antical
- Roseta Ø 55 mm
- Racor 1/2"
- Este producto puede ayudar a un edificio a cumplir con los requisitos de los sistemas de certificación ecológica de edificios: LEED®, BREEAM®, DGNB

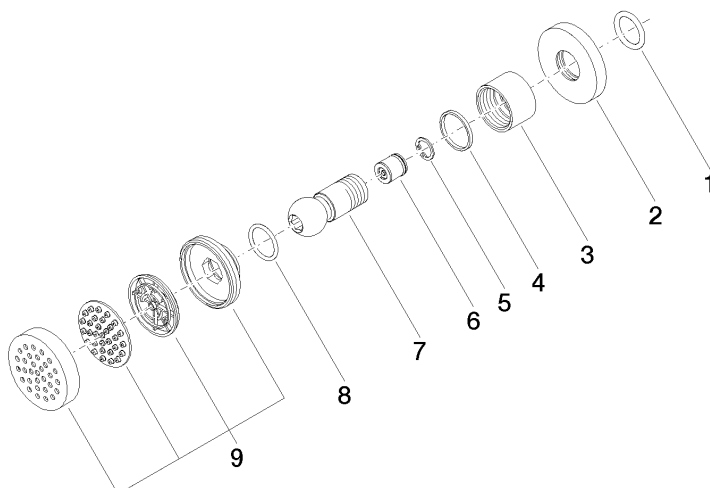
Lista de piezas de recambios

Nº	Número de artículo	Denominación	Cantidad de montaje	Plazo de entrega
	90 14 10 026 00 90	sello	9	2
