MADISON Ducha lateral de masaje articulada sin regulación de caudal - Cromo **MADISON**

28 528 360

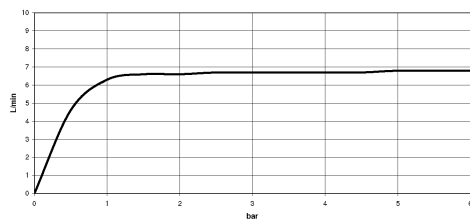
Diagrama de flujo

- Alcahocha de ducha Ø 55mm
- Articulación esférica giratoria 25° (en todas las direcciones)
- HORIZONTAL RAIN, caudal máx. 7 l/min (a 3 bares)
- Roseta Ø 55 mm
- Racor 1/2"
