MADISON Ducha lateral de masaje articulada sin regulación de caudal - Latón (Oro 23k)

28 528 360

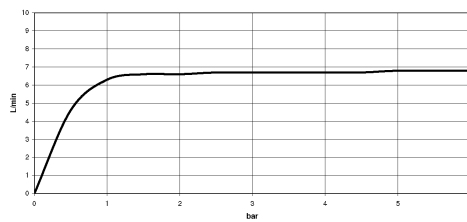
Diagrama de flujo

- Alcahocha de ducha Ø 55mm
- Articulación esférica giratoria 25° (en todas las direcciones)
- HORIZONTAL RAIN, caudal máx. 7 l/min (a 3 bares)
- Roseta Ø 55 mm
- Racor 1/2"

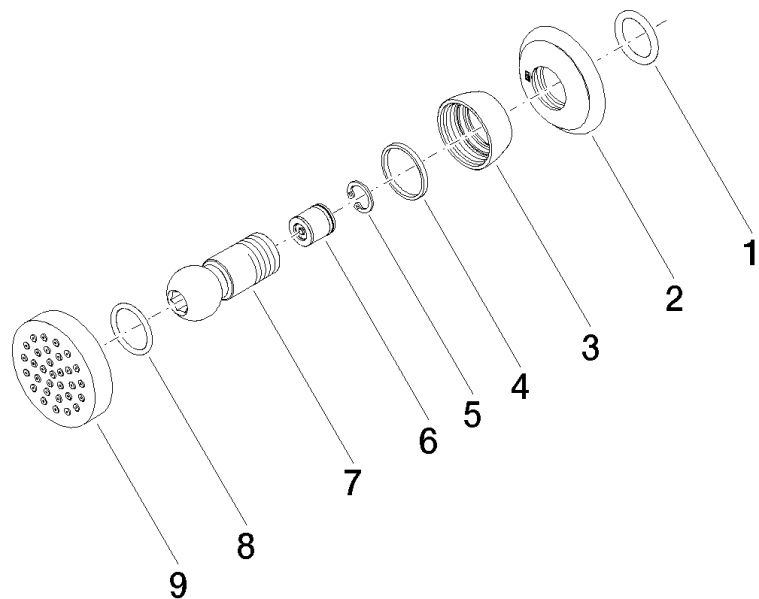
Lista de piezas de recambios

Nº	Número de artículo	Denominación	Cantidad de montaje	Plazo de entrega
1	90 14 10 026 00 90	sello	1	2
2	09 27 35 003-09	roseta	1	40
3	09 23 30 027-09	tuerca	1	60
4	09 14 15 010 90	anillo	1	2
5	09 16 01 014 90	anillo	1	2
6	90 23 01 147 00 90	inhibidor de reflujo	1	2
7	09 21 40 016-09	racor	1	40
8	09 14 10 015 90	sello	1	2
9	90 12 05 027 00-09	carcasa (totalmente)	1	-
