MADISON Ducha lateral de masaje articulada sin regulación de caudal - Dark
Platinum cepillado

28 528 360

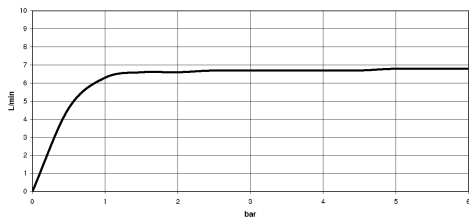
Diagrama de flujo

- Alcachofa de ducha Ø 55mm
- Articulación esférica giratoria 25° (en todas las direcciones)
- HORIZONTAL RAIN, caudal máx. 7 l/min (a 3 bares)
- Roseta Ø 55 mm
- Racor 1/2"

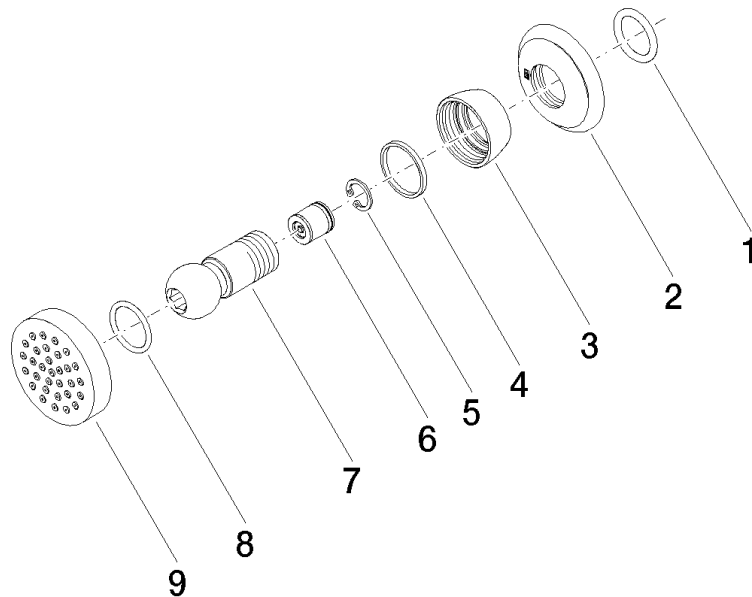
Lista de piezas de recambios

Nº	Número de artículo	Denominación	Cantidad de montaje	Plazo de entrega
1	90 14 10 026 00 90	sello	1	2
2	09 27 35 003-99	roseta	1	30
3	09 23 30 027-99	tuerca	1	30
4	09 14 15 010 90	anillo	1	2
5	09 16 01 014 90	anillo	1	2
6	90 23 01 147 00 90	inhibidor de reflujo	1	2
7	09 21 40 016-99	racor	1	30
8	09 14 10 015 90	sello	1	2
9	90 12 05 027 00-99	carcasa (totalmente)	1	30
