Ducha lateral de masaje articulada sin regulación de caudal - Cromo

IMO

28 528 782

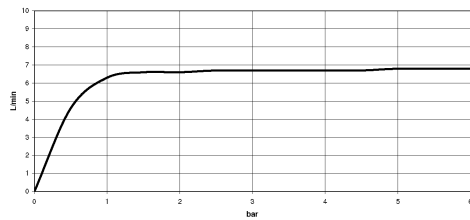
Diagrama de flujo

- Alcahocha de ducha Ø 55mm
- Articulación esférica giratoria 25° (en todas las direcciones)
- HORIZONTAL RAIN, caudal máx. 7 l/min (a 3 bares)
- Sistema antical
- Roseta 60 x 60 mm
- Racor 1/2"
