Ducha lateral de masaje articulada sin regulación de caudal - Latón cepillado
(Oro 23k)

IMO

28 528 782

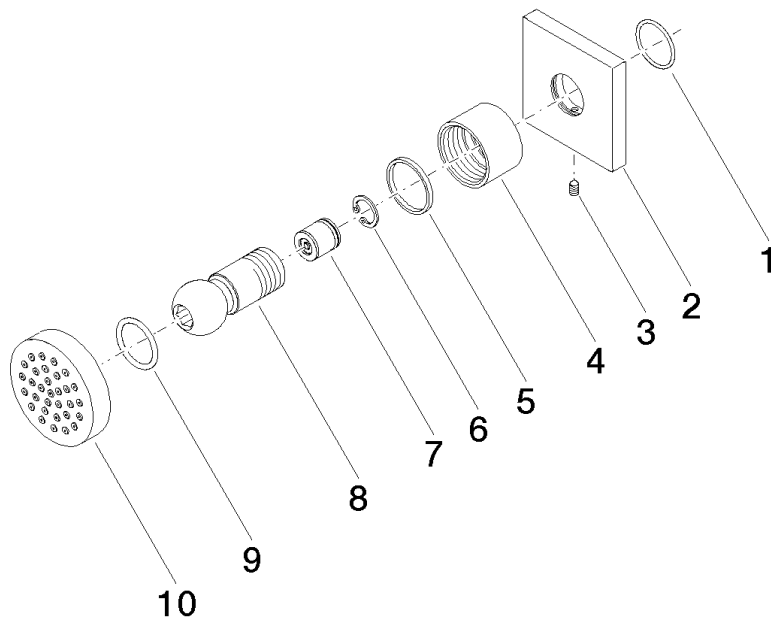
Lista de piezas de recambios

Nº	Número de artículo	Denominación	Cantidad de montaje	Plazo de entrega
	09 14 10 098 90	sello	10	2
