Ducha lateral de masaje articulada sin regulación de caudal - Latón (Oro 23k)

TARA

28 528 979

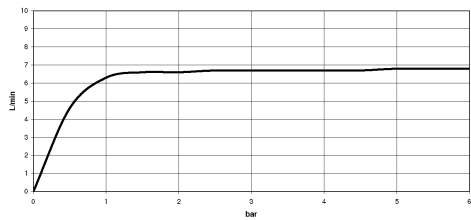
Diagrama de flujo

- Alcachofa de ducha Ø 55mm
- Articulación esférica giratoria 25° (en todas las direcciones)
- HORIZONTAL RAIN, caudal máx. 7 l/min (a 3 bares)
- Con sistema antical
- Roseta Ø 55 mm
- Racor 1/2"
