**Ducha lateral de masaje articulada sin regulación de caudal FlowReduce -
Latón cepillado (Oro 23k)**

28 518 782

- Alcachofa de ducha Ø 55mm
- Articulación esférica giratoria 25° (en todas las direcciones)
- Chorro efecto lluvia
- Sistema antical
- Roseta 60 x 60 mm
- Racor 1/2"
- Caudal máx. 5 l/min
- Este producto puede ayudar a un edificio a cumplir con los requisitos de los sistemas de certificación ecológica de edificios: LEED®, BREEAM®, DGNB

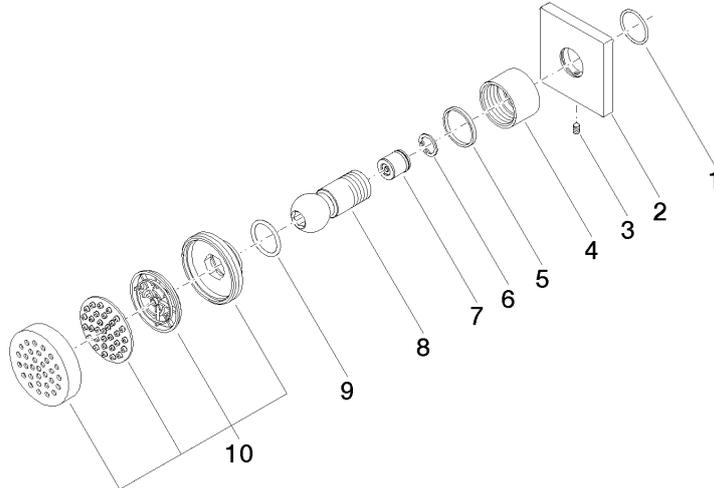
Versión del producto de 3/10/2014

Lista de piezas de recambios
