**Ducha lateral de masaje articulada sin regulación de caudal FlowReduce -  
Negro mate**

28 518 782

**Versión del producto de 3/10/2014**

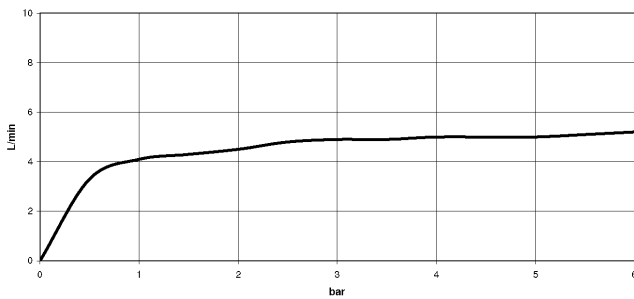
**Diagrama de flujo**

- Alcachofa de ducha Ø 55mm
- Articulación esférica giratoria 25° (en todas las direcciones)
- Chorro efecto lluvia
- Sistema antical
- Roseta 60 x 60 mm
- Racor 1/2"
- Caudal máx. 5 l/min
- Este producto puede ayudar a un edificio a cumplir con los requisitos de los sistemas de certificación ecológica de edificios: LEED®, BREEAM®, DGNB
