**Ducha lateral de masaje articulada sin regulación de caudal FlowReduce -
Champagne cepillado (Oro 22k)**

IMO

28 518 782

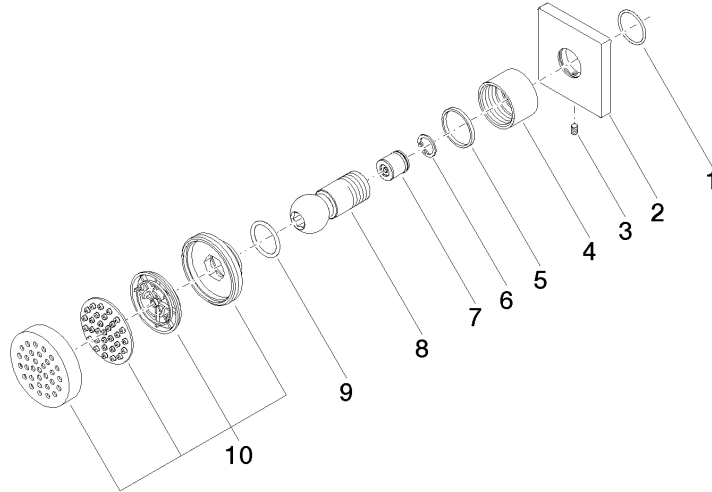
Lista de piezas de recambios

Nº	Número de artículo	Denominación	Cantidad de montaje	Plazo de entrega
	09 14 10 098 90	sello	10	2
