**Ducha lateral de masaje articulada sin regulación de caudal FlowReduce -
Champagne (Oro 22k)**

IMO

28 518 782

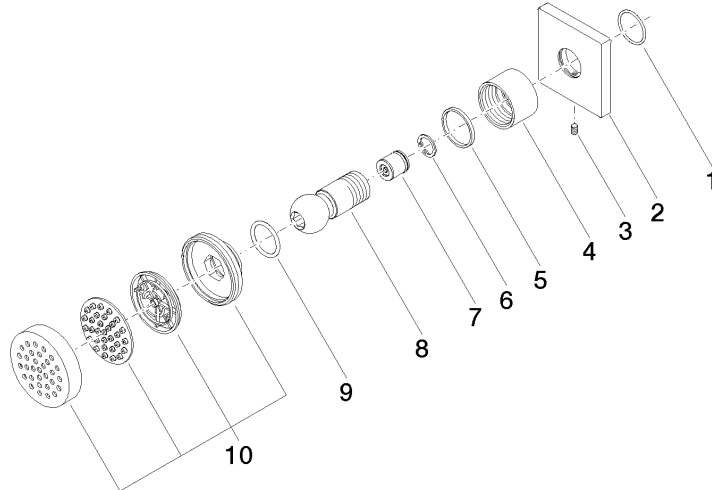
Lista de piezas de recambios

N°	Número de artículo	Denominación	Cantidad de montaje	Plazo de entrega
	09 14 10 098 90	sello	10	2
