**Ducha lateral de masaje articulada sin regulación de caudal FlowReduce -  
Latón (Oro 23k)**

TARA

28 518 979

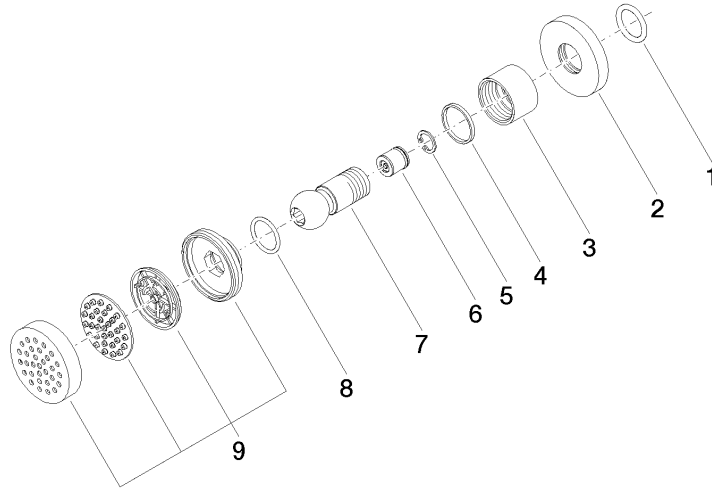
## Lista de piezas de recambios

Nº	Número de artículo	Denominación	Cantidad de montaje	Plazo de entrega
	90 14 10 026 00 90	sello	9	2
