MADISON Ducha lateral de masaje articulada sin regulación de caudal - Dark
Platinum cepillado

28 528 360

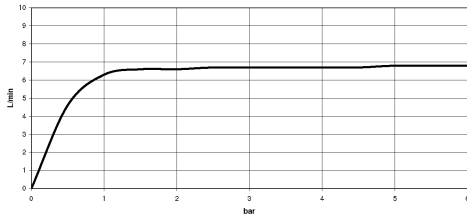
Diagrama de flujo

- Alcahocha de ducha Ø 55mm
- Articulación esférica giratoria 25° (en todas las direcciones)
- HORIZONTAL RAIN, caudal máx. 7 l/min (a 3 bares)
- Roseta Ø 55 mm
- Racor 1/2"
