**Ducha lateral de masaje articulada sin regulación de caudal - Latón cepillado (Oro 23k)**

IMO

28 528 782

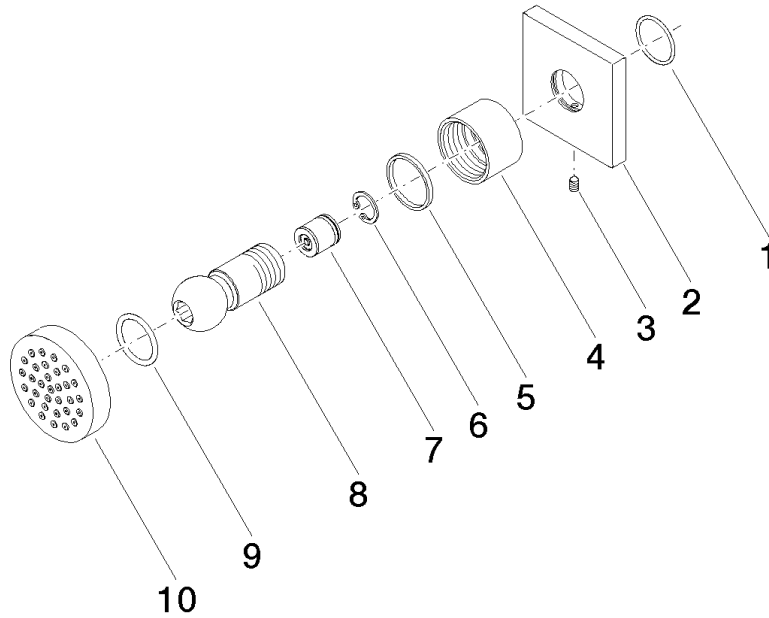
**Lista de piezas de recambios**

N°	Número de artículo	Denominación	Cantidad de montaje	Plazo de entrega
	09 14 10 098 90	sello	10	2
